A2/ A3 bei Basel

A12 bei Vevey

A1 bei Oensingen

A2 bei Erstfeld

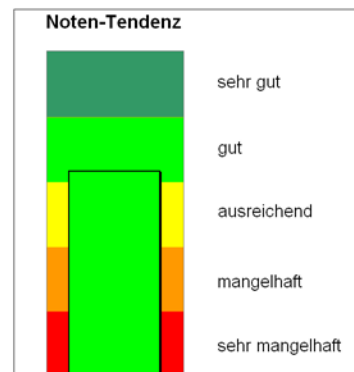
Test-Urteil: gut

Lage:	Basel - Zürich zwischen Basel-City und Augst
Maßnahme:	Sanierung der Brücke und der Fahrbahn
Länge:	12 Kilometer
Verkehrsführung:	3+1
Dauer:	August 2005 bis April 2008
Testzeitpunkt:	5. Juli 2006

- ✓ Informationsschilder zu Anlass, Länge und Dauer der Bauarbeiten vorhanden
- ✓ Geschwindigkeit vor der Baustelle schrittweise reduziert, Tempolimit nicht zu früh, auffällige Hinweise auf Geschwindigkeitsüberwachung

- ✓ Blinkleuchten zur Vorwarnung vorhanden
- ✓ Anzahl der Fahrspuren nicht reduziert
- ✓ Gute optische Führung im Verschwenkungsbereich
- ✓ Verkehrsschilder gut sichtbar und verständlich, Hinweise auf Tempolimit mindestens alle 1 000 Meter

- ✓ Fahrbahn in guten Zustand und sauber
- ✓ Gegenverkehr teilweise durch Leit-/Schutzeinrichtungen getrennt
- ✓ Die meisten Ein-/ Ausfahrten rechtzeitig zu erkennen

- ✓ Pannenbuchten mit Notrufen ausgestattet
- ✓ Richtung Zürich Fahrspur-Verschwenkung nachts beleuchtet, Leit-/ Schutzeinrichtungen mit Reflektoren ausgestattet

- ✗ Hinweise auf Baustelle erst nach der ersten Geschwindigkeitsreduzierung
- ✗ Richtung Basel linke Fahrspur sehr schmal
- ✗ Markierung der Fahrbahn nicht reflektierend, Originalmarkierung nicht entfernt

- ✗ Ausfahrt zur Raststätte Richtung Zürich nicht rechtzeitig zu erkennen, Ausfahrten teilweise ohne oder mit zu schmalen Verzögerungstreifen
- ✗ Viele Baustellenzu- und -abfahrten

- × Keine ausreichende Sicherheitszone vor dem Arbeitsbereich
- × Keine Informationsschilder zur Restlänge im Baustellenbereich
- × Richtung Zürich Aufhebung der Verkehrsbeschränkungen nicht unmittelbar am Baustellenende
- × Fahrspur-Verschwenkung Richtung Basel und Einfahrten nachts nicht beleuchtet

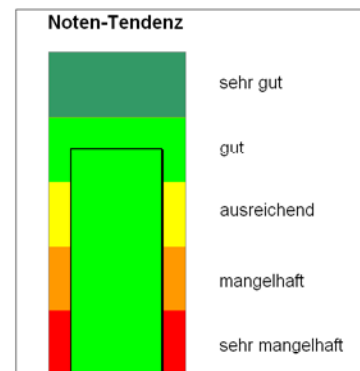
Test-Urteil: gut

Lage:	Vevey - Bern zwischen La Vevre-Vevey und Vaulruz
Maßnahme:	Verbreiterung der Brücken, Ausbau und Sanierung der Fahrbahnen
Länge:	12 Kilometer
Verkehrsführung:	2+2/ 4+0
Dauer:	März 2006 bis Oktober 2007
Testzeitpunkt:	27. April 2006

- ✓ Baustelle rechtzeitig angekündigt
- ✓ Informationsschilder zu Länge und Dauer der Bauarbeiten vorhanden
- ✓ Geschwindigkeit vor der Baustelle schrittweise reduziert, Tempolimit nicht zu früh, Richtung Bern auffällige Hinweise auf Geschwindigkeitsüberwachung

- ✓ Anzahl der Fahrspuren nicht reduziert
- ✓ Verschmälerung der Fahrspuren rechtzeitig vor der Verschwenkung
- ✓ Gute optische Führung durch Pfeilbaken und größtenteils genügend Raum für Lkw im Verschwenkungsbereich

- ✓ Verkehrsschilder in korrektem Abstand, Hinweise auf Tempolimit und Überholverbot mindestens alle 1 000 Meter
- ✓ Fahrbahn in gutem Zustand und sauber

- ✓ Gegenverkehr durch Leit-/ Schutzwand getrennt
- ✓ Ein-/ Ausfahrten rechtzeitig zu erkennen
- ✓ Richtung Bern Pannenbuchten mit Notrufen ausgestattet
- ✓ Ausreichende Sicherheitszone vor dem Arbeitsbereich

- ✓ Fahrspur-Verschwenkung nachts beleuchtet, Leit-/ Schutzeinrichtungen mit Reflektoren ausgestattet
- ✗ Keine Blinkleuchten zur Vorwarnung
- ✗ Richtung Bern Fahrspuren sehr schmal

- ✗ Originalmarkierung nicht entfernt

- × Richtung Vevey keine Pannenbuchten
- × Verzögerungstreifen der Ausfahrt zu kurz
- × Arbeitsbereich nur durch kleine Baken abgetrennt
- × Baustellenabfahrt direkt nach einer Rückverschwenkung
- × Aufhebung der Verkehrsbeschränkungen nicht unmittelbar am Baustellenende
- × Ausfahrten nachts nicht beleuchtet

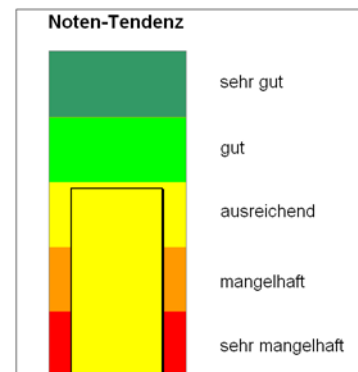
Test-Urteil: ausreichend

Lage:	Bern - Zürich zwischen Kriegstetten und Oensingen
Maßnahme:	Sanierung der Fahrbahn und Ausbau des Mittelstreifens
Länge:	19 Kilometer
Verkehrsführung:	2+2/ 3+1
Dauer:	April bis Oktober 2006
Testzeitpunkt:	27. April 2006

- ✓ Informationsschilder zu Anlass, Länge und Dauer der Bauarbeiten vorhanden
- ✓ Geschwindigkeit vor der Baustelle schrittweise reduziert, Tempolimit nicht zu früh, auffällige Hinweise auf Geschwindigkeitsüberwachung

- ✓ Blinkleuchten zur Vorwarnung vorhanden
- ✓ Gute optische Führung im Verschwenkungsbereich
- ✓ Verkehrsschilder gut sichtbar und verständlich, Hinweise auf Tempolimit und Überholverbot mindestens alle 1 000 Meter

- ✓ Fahrspuren sehr breit
- ✓ Fahrbahn in gutem Zustand und sauber
- ✓ Ein-/ Ausfahrten rechtzeitig zu erkennen, Beschleunigungs-/ Verzögerungstreifen vorhanden

- ✓ Pannbuchten mit Notrufen ausgestattet
- ✓ Ausreichende Sicherheitszone vor dem Arbeitsbereich
- ✓ Fahrspur-Verschwenkung nachts beleuchtet, Leit-/ Schutzeinrichtungen mit Reflektoren ausgestattet

- ✗ Richtung Zürich Hinweis auf Baustelle zu spät
- ✗ Fahrbahn teilweise nicht eindeutig markiert, Markierung nicht reflektierend, Originalmarkierung nicht entfernt

- ✗ Gegenverkehr nicht durch Leit-/ Schutzeinrichtungen getrennt
- ✗ Arbeitsbereich größtenteils nicht sicher abgetrennt
- ✗ Ein-/ Ausfahrten nachts nicht beleuchtet

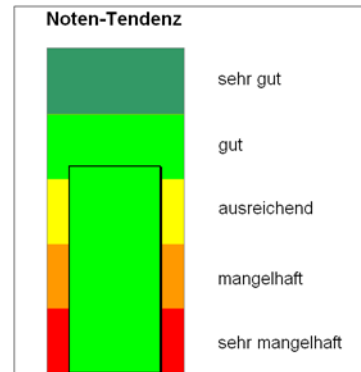
Test-Urteil: gut

Lage:	Luzern - Chiasso zwischen Flüelen und Amsteg
Maßnahme:	Generalsanierung
Länge:	10 Kilometer
Verkehrsführung:	3+0/ 2+1
Dauer:	Oktober 2005 bis Juni 2007
Testzeitpunkt:	28. April 2006

- ✓ Richtung Luzern Baustelle rechtzeitig über Verkehrsbeeinflussungsanlage angekündigt
- ✓ Informationsschilder zu Anlass, Länge und Dauer der Bauarbeiten vorhanden

- ✓ Geschwindigkeit vor der Baustelle schrittweise reduziert, auffällige Hinweise auf Geschwindigkeitsüberwachung
- ✓ Gute optische Führung im Verschwenkungsbereich

- ✓ Alle erforderlichen Verkehrsschilder vorhanden, gut sichtbar und verständlich, Hinweise auf Tempolimit mindestens alle 1 000 Meter
- ✓ Fahrspuren eindeutig markiert

- ✓ Die meisten Ein-/ Ausfahrten rechtzeitig zu erkennen, Beschleunigungs-/ Verzögerungstreifen vorhanden
- ✓ Pannenbuchten mit Notrufen ausgestattet
- ✓ Richtung Chiasso Fahrspur-Verschwenkung nachts beleuchtet, Leit-/ Schutzeinrichtungen mit Reflektoren ausgestattet

- ✗ Richtung Chiasso Hinweis auf Baustelle zu spät
- ✗ Richtung Luzern keine Blinkleuchten zur Vorwarnung
- ✗ Anzahl der Fahrspuren reduziert
- ✗ Fahrbahn im Verschwenkungsbereich nicht eindeutig markiert

- ✗ Richtung Luzern Baustellenzufahrten in Verschwenkungen
- ✗ Teilweise keine ausreichende Sicherheitszone vor dem Arbeitsbereich
- ✗ Richtung Luzern Aufhebung der Verkehrsbeschränkungen nicht unmittelbar am Baustellenende

- ✗ Fahrspur-Reduzierung nachts nicht beleuchtet
