TCS-Mobilitätsberatung

Dokumentart **Bericht**

Titel Rastplatztest im Auftrag des ASTRA

Nummer 5717

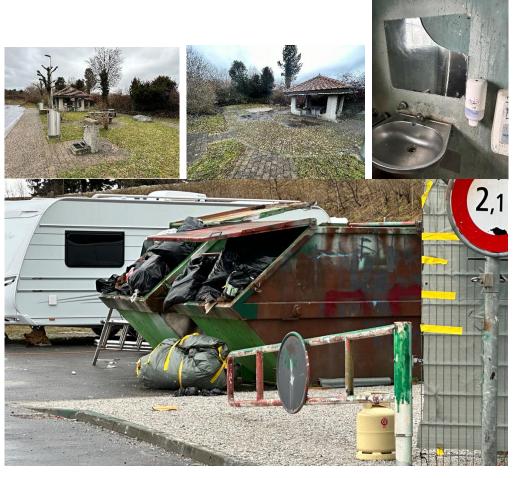
6.9.1 Beschreibung Gesamtzustand

Rastplatz mit separatem Stellplatz für LKW vorhanden. Ist aber voller Wohnwagen von Fahrenden. WC-Anlage aus Edelstahl. Snackautomat ist vorhanden.

6.9.2 Mängel

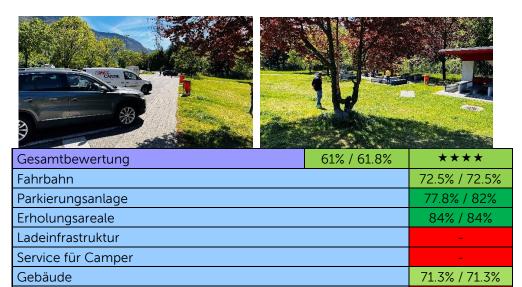
6.80.1Beschreibung Gesamtzustand

Schöner und sauberer Rastplatz mit Grünfläche und Lärmschutzwall

6.80.2 Mängel

- Stellplätze für Frauen sind nicht vorhanden
- Kein WiFi
