Partikelanzahl-Messungen an Dieselpersonenwagen

**Untersuchung an im Gebrauch stehenden Fahrzeugen der Abgasnorm
Euro 5b oder höher**

Im Auftrag des Bundesamtes für Umwelt (BAFU)

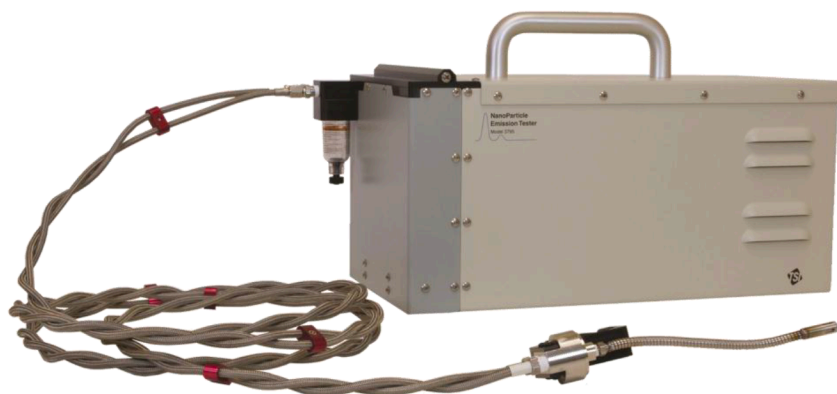
Abbildung 1 NPET (Modell 3795) von TSI

Der Nanopartikel-Abgastester misst die Anzahlkonzentration fester Partikel in Abgasemissionen von Fahrzeugen, die mit Dieselpartikelfiltern (DPF) ausgestattet sind. Die Ergebnisse können darauf hinweisen, ob sich z.B. Risse in den Filtern befinden und die Filter ausgetauscht werden sollten. Der Nanopartikel-Abgastester besteht aus einer Metall-Probenahmesonde mit Halteklemme und einem Aerosoltransportschlauch, ein VPR-System (Volatile Particle Remover), eine Probenverdünnung, einen Probenkonditionierung, ein VPR-System (Volatile Particle Remover), eine Probenverdünnung, einen Messsensor, die dazugehörige Elektronik, ein Netzteil, Pumpen, sonstige mechanische Hilfssysteme sowie das Temperaturmanagement mit Lüftern und einen Wärmeaustauscher.

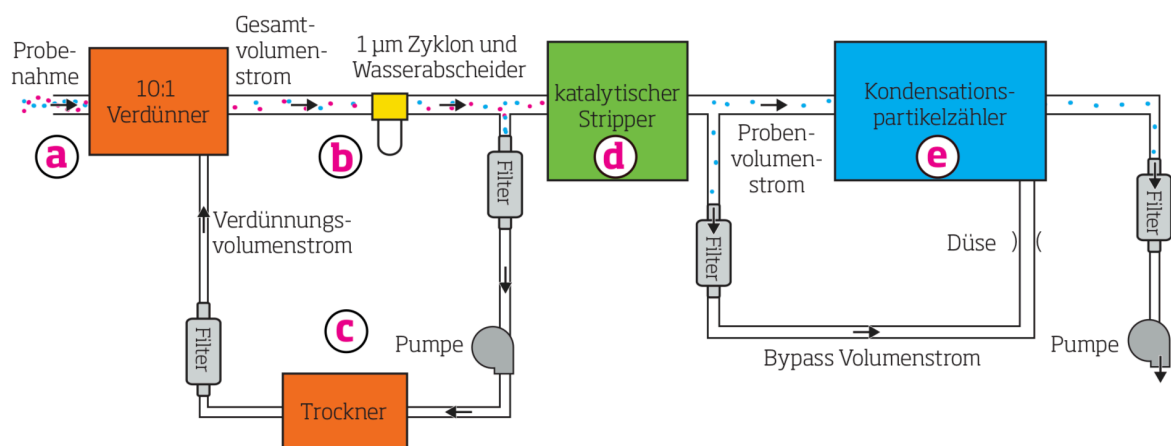
Abbildung 2 Aufbau und Funktionsprinzip NPET

- Eine Edelstahl-Probenahmesonde mit integrierter 1:10 Verdünnung erlaubt die Partikelmessung direkt am Auspuff
- Ein 1µm Zyklon als Vorkonditionierer mit integrierter Wasserfalle
- Ein Konditionierkreislauf, in dem ein Silica Trockner und zwei HEPA Filter konstant trockene und saubere Verdünnungsluft bereitstellen
- Ein bei 350 °C betriebener katalytischer Stripper, um volatile Bestandteile zu entfernen
- Ein Isopropanol—betriebener CPC, um die Partikelanzahlkonzentration mit hoher Genauigkeit bei hohen und niedrigen Konzentrationen zu messen

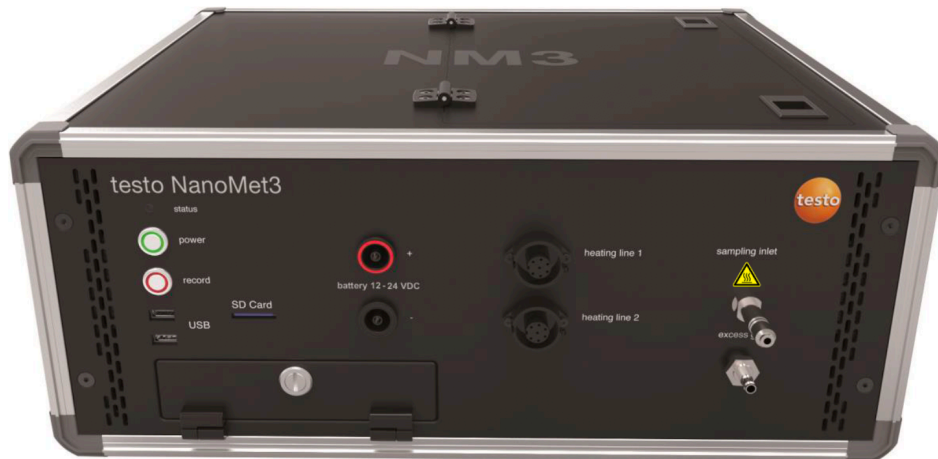
Abbildung 3 NanoMet3 von Testo

Der Festpartikelzähler NanoMet3 der Firma Testo eignet sich besonders für die Probenahme, Verdünnung, Aufbereitung und Zählung von Abgaspartikeln aus Diesel- und Fremdzündungsmotoren mit Direkteinspritzung. Dabei handelt es sich um ein Gerät zur Messung der Anzahldichte (Konzentration) und des durchschnittlichen Durchmessers von nanometergrossen Partikeln im Größenbereich 10...300 nm und funktioniert mit einem Diffusionsauflader.

Das Messgerät verfügt über eine separate Abgassonde und Steuereinheit, die die Probe an der Quelle (Endrohr, CVS-Tunnel oder Schornstein) wirksam verdünnt, um sie für eine präzise Messung zu konservieren. Zudem verfügt es über einen Diffusion Size Classifier (DiSC).

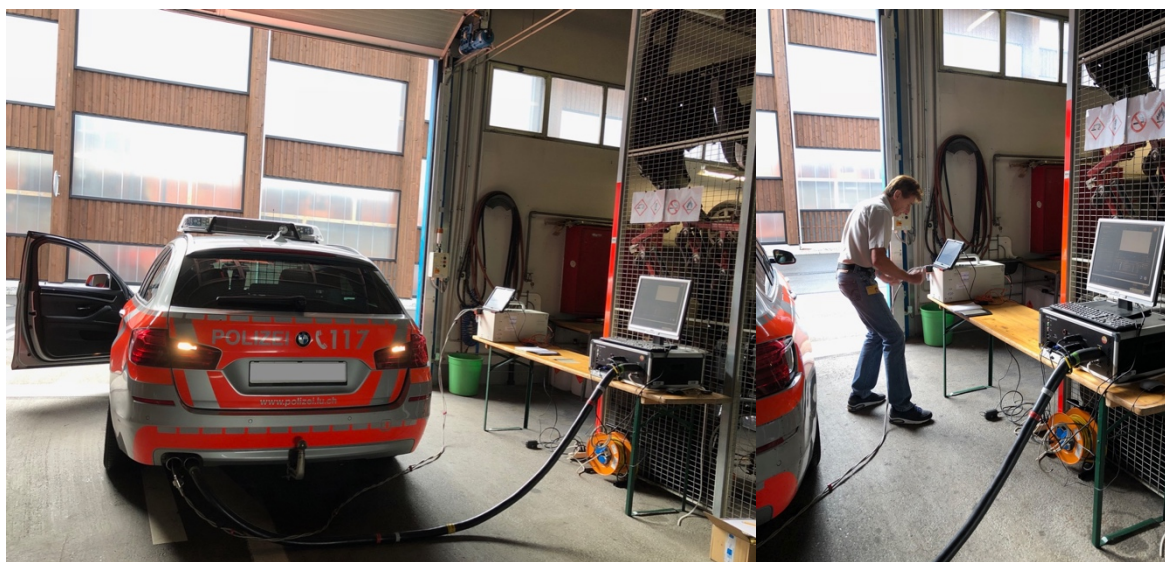
Abbildung 5 Partikelmessung

Die Messsonde wurde bei laufendem Motor in den Abgasstrom gehalten. Dazu wurde die Sonde am Auspuff fixiert. Bei den Vergleichsmessungen wurde, falls vorhanden, an zwei Auspuffrohren gleichzeitig gemessen. War nur ein Auspuffrohr vorhanden, wurde die Messsonde nach der NPET-Messung durch diejenige des NanoMet3 ersetzt.

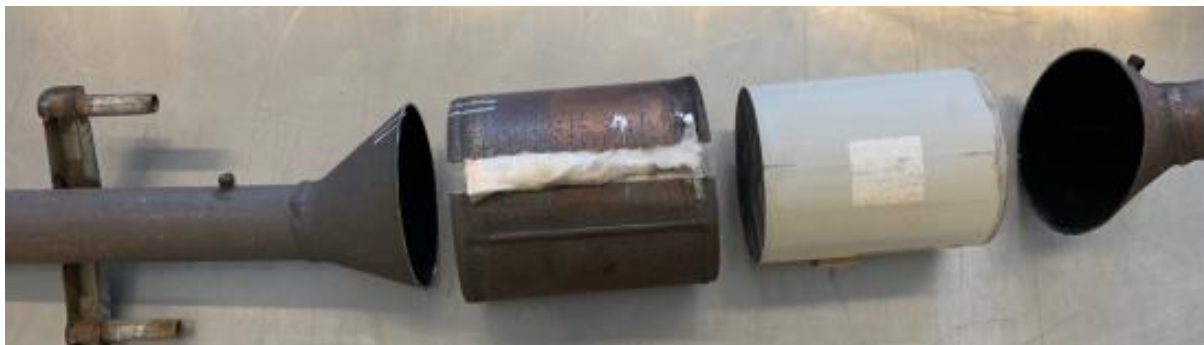
4.1. Untersuchung eines der auffälligen Partikelfilter

In einem ersten Schritt wurde der Filter makroskopisch untersucht. Dazu wurde dieser aufgeschnitten und das Filtermedium aus der Abdichtungsmatte gelöst. Der Ausgangstrichter zeigte eine sehr starke Verrussung. Im Filtermedium zeigte sich ein deutlicher Riss mit schwarzer Partikelspur (Russ) entlang dieses Risses. Es konnte keine Partikelströmung vom Rissbereich über die Matte zum Ausgangsquerschnitt nachgewiesen werden.

In einem zweiten Schritt wurde das Filtermedium halbiert und diverse Proben unter dem Lichtmikroskop untersucht. Interessanterweise wiesen die Einlasskanäle einen grösseren Querschnitt als die Auslasskanäle auf. Dies wurde als eher ungewöhnlich eingestuft. Weitere Risse waren nun erkennbar und zwar unregelmässig über das Filtermedium verteilt. Es konnten Russablagerungen entlang der Einlasskanälen und der Risse nachgewiesen werden.

Schlussendlich wurden weiter Proben des Filtermediums (Rissbereich) mittels Raster-Elektronen-Mikroskopie (REM) untersucht. Diese Untersuchungen zeigten mikrometergrosse Risse und Poren in der Kanalwand (Schwachstellen). Zudem konnten verschiedene Schichten von Russablagerung (mögliche Regenerationsphasen mit unvollständigem Russ Abbau) gefunden werden. Hinweise auf eine Schmelze konnte hingegen nicht gefunden werden.

Aufgrund der mikroskopischen und REM Untersuchung konnten keine eindeutigen Zeichen auf die Rissentstehung gefunden werden. Ungewöhnlichen Schwachstellen in der Kanalwand (mikrometergrosse Risse und Poren) in Kombination mit der asymmetrischen Bauweise (Auslasskanäle kleiner als

Einlasskanäle) könnten aber einen Einfluss auf die Rissbildung haben. Das Motorabstellen während einer aktiven Regeneration (erhöhte Wahrscheinlichkeit bei vermehrtem Kurzstreckeneinsatz) kann zu einer hohen thermischen Belastung der Partikelfilterstruktur führen. Dabei können erste Risse entstehen. Weist das Filtermedium Risse auf, kann dies zu einem Druckverlust über dem Filter führen. Nimmt der Druck über dem Partikelfilter während der Regeneration ab, führt dies zu einem vorzeitigen Abbruch. In der Folge können weitere Regenerationen ausbleiben, da der Druck über dem Filter die Schwelle für die Auslösung einer aktiven Regeneration nicht mehr erreichen kann.

Die durchgeführte Untersuchung zeigte, dass die nicht mehr vorhandene Wirkung des Partikelfilters klar auf die Risse im Filtermedium zurückzuführen waren. Eine konkrete Ursache für die Rissentstehung wurde hingegen nicht identifiziert.

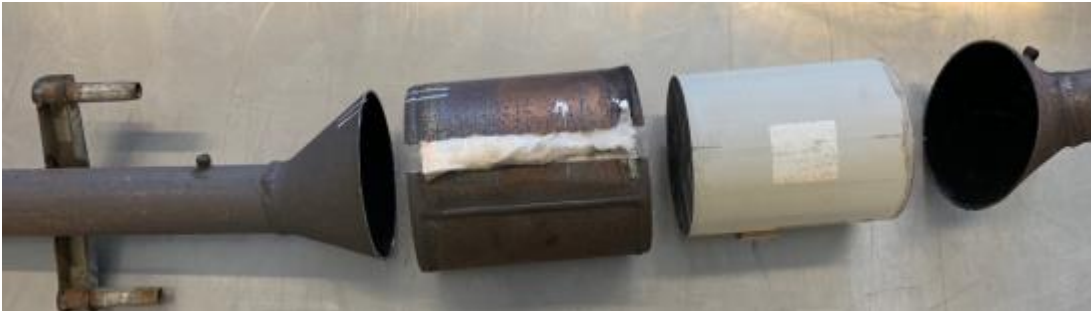
Gehäuse geöffnet, Eingangstrichter (rechts) erwartungsgemäss sehr stark verrusst, Ausgangstrichter (links) überraschenderweise stark verrusst.

DPF war gut in Gehäuse befestigt, mit Matte abgedichtet

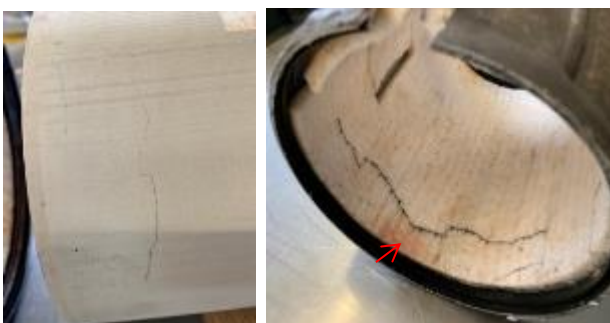
Ca. 20 - 40 mm vom Ausgangsquerschnitt deutlicher Riss, Partikelspur entlang des Risses, deutlich auch auf der Matte sichtbar Rötliche Färbung auf der Matte sichtbar (Asche? Roter Pfeil).

Allerdings zeigt die Spur auf keine Partikelströmung vom Rissbereich über die Matte zum Ausgangsquerschnitt.

- Ca. 20-40mm vom Ausgangsquerschnitt deutlicher Riss; schwarzer Partikelspur (Russ) entlang des Risses, deutlich auch auf der umgebenden Matte sichtbar; Russ-Entweichung durch den Riss (Ausgangstrichter sehr stark verrusst). Weitere Risse erkennbar, unregelmässig verteilt im ganzen DPF, manche entlang der Mitte der Auslasskanäle.

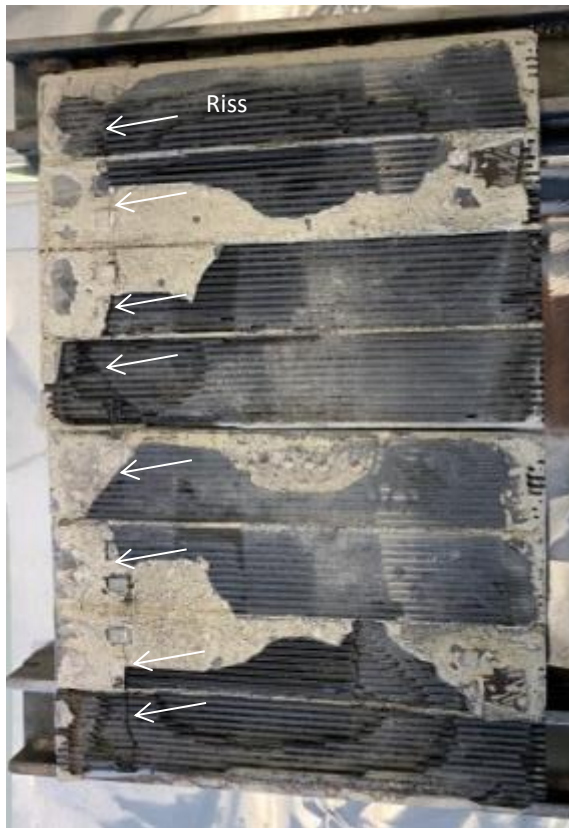
DPF halbiert. Wenig Asche an den Enden der Einlasskanäle (ca. 10 mm). Optisch guter Kontrast zwischen Einlasskanälen (schwarz, verrusst) und Auslasskanälen (grau).

Im Bereich vom Riss (weisse Pfeile) scheinen – in diesem Massstab – einige Auslasskanäle auch verrusst zu sein, Zeichen von Partikelüberströmung.

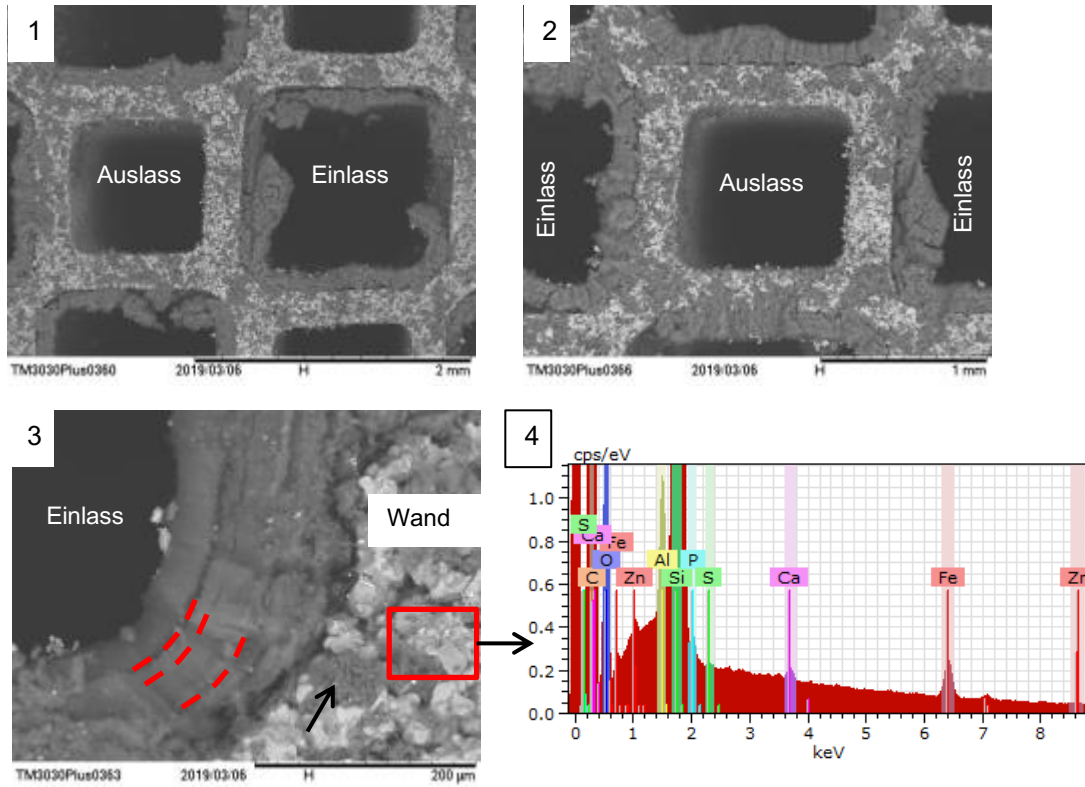
Probe 2

- Russablagerung in Einlasskanäle und auf der Rissfläche; keine Russablagerung in den Auslasskanälen (#1 und #2); Auslasskanäle kleiner als Einlasskanäle (Asymmetrie).
- Verschiedene 'Generationen' von Russablagerung (#3)
- Ausser Russ wurden auch Asche-Elemente (Ca, P, Zn, S) sowie Fe und Al in der Wand-Ablagerung analysiert (Quadrat in #3 und entspricht EDX-Spektrum #4).
- Russ dringt in einen Wand Riss ein (#3, Pfeil)
