TCS-Mobilitätsberatung

Dokumentart **Bericht**

Titel Rastplatztest im Auftrag des ASTRA

Nummer 5717

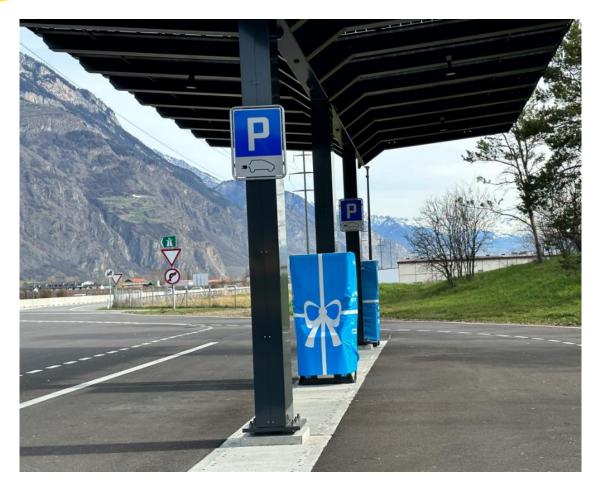
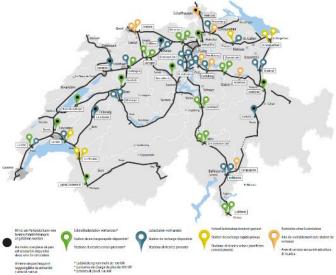
Bei der Planung der Schnelladeinfrastruktur wäre es wünschenswert, wenn vom Platz her möglich die Anlage wie auf dem Bild unten umzusetzen. Der Vorteil ist, dass man den Anhänger nicht vom Fahrzeug trennen muss, dies kann in der Ferienzeit bei Platzmangel ein entscheidender Vorteil sein.
