## Collision arrière – voiture contre poids lourd

### Des passagers mal protégés

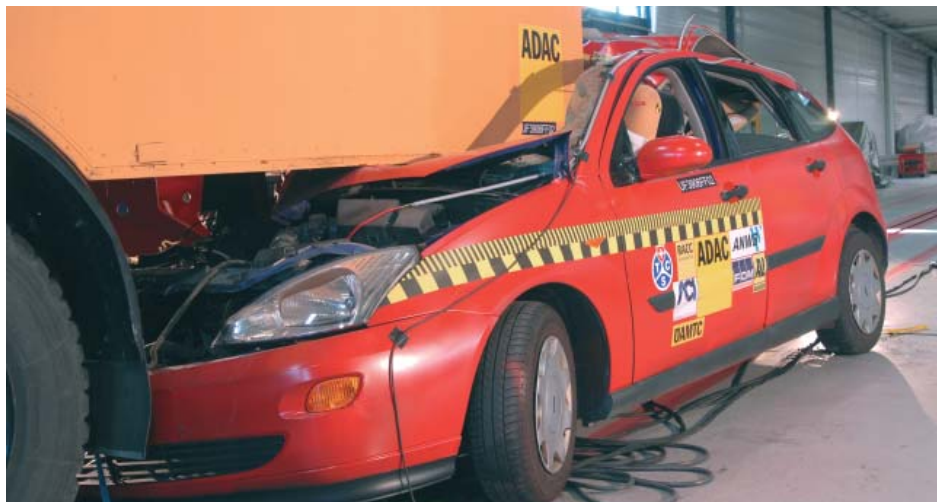
La barre anti-encastrément se brise. La voiture s'encastre sous le poids lourd.

Lors de ce test, une voiture de catégorie compacte percute l'arrière d'un camion à 56 km/h. La barre anti-encastrément conforme à la directive 2006/20/EG se rompt sous le choc de la voiture qui termine sa course sous le camion. Les zones de froissement de la voiture ne sont guère sollicitées, mais l'habitacle est entièrement détruit jusqu'aux portes arrière. Même les airbags ne peuvent empêcher la tête des deux «passagers» avant de heurter l'arrière du poids lourd. Le risque de blessures mortelles est dans ce cas très élevé.

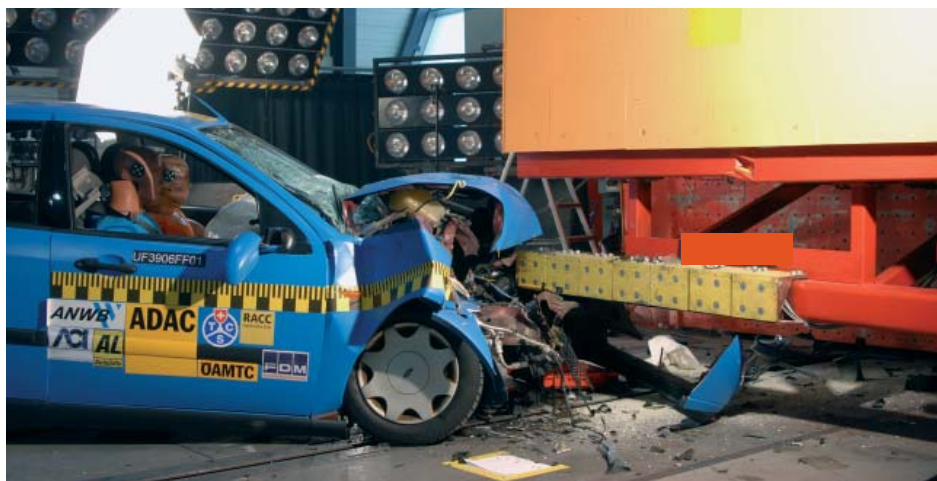
La barre anti-encastrément tient le choc. Les passagers sont protégés.

Un deuxième test similaire d'un poids lourd amélioré par le TCS se révèle bénin pour les passagers. La barre anti-encastrément, consolidée par des montants obliques et profonds en métal et fixés au châssis, tient le choc. Le résultat de la collision se réduit à de la tôle froissée sur la carrosserie de la voiture. L'habitacle reste préservé. Les ceintures de sécurité et les airbags remplissent leur rôle et le risque de blessures pour les passagers est clairement réduit.
