Crash test

Crash test con minibus

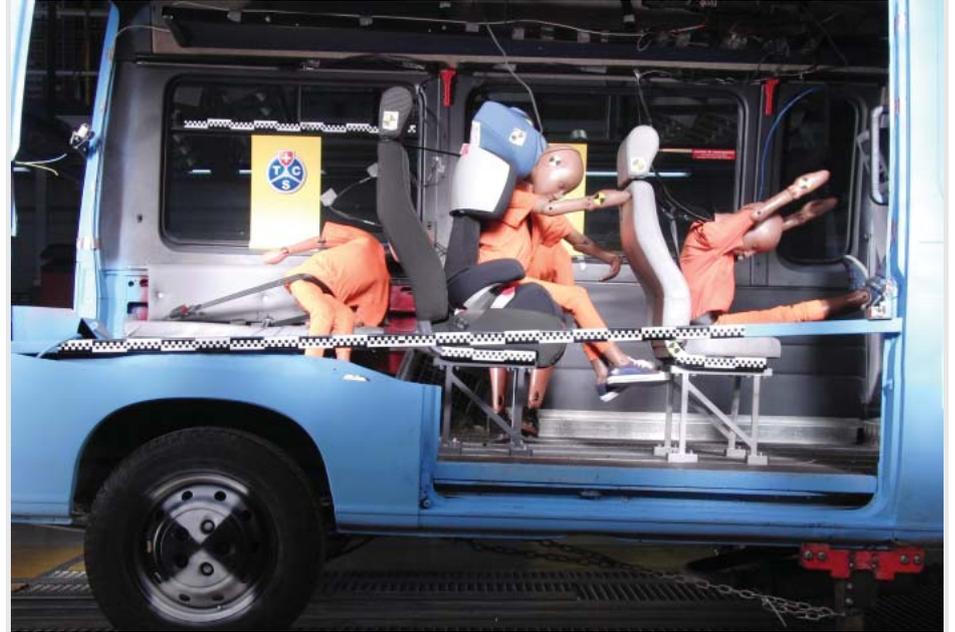
Allacciati in senso di marcia i manichini erano ben protetti sul sedile del bus e nel seggiolino per bambini.

I risultati sono inappellabili: il bambino trasportato nel seggiolino adattato alla sua morfologia subisce ferite leggere al collo e alla testa; quello sistemato sul sedile dalle dimensioni ridotte, pure allacciato con una cintura a tre punti, è a sua volta ben protetto. In questo test i valori dei due manichini restano chiaramente al di sotto dei limiti biomeccanici.

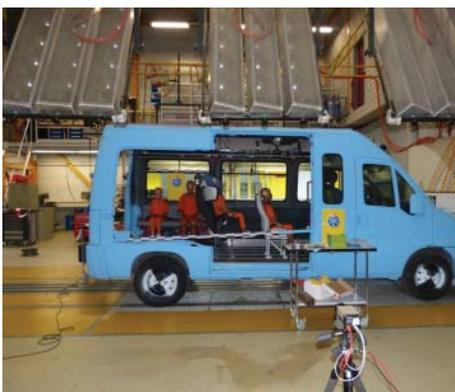
Con quattro manichini sistemati a bordo...

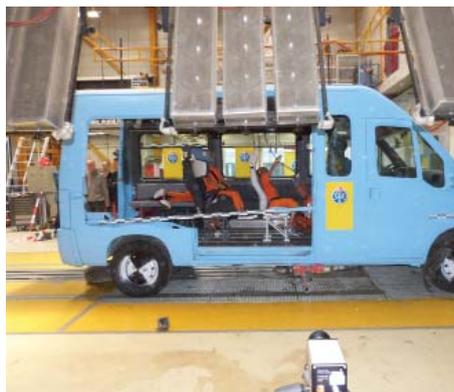
... lo scuolabus si è schiantato contro un muro a 35 km/h.

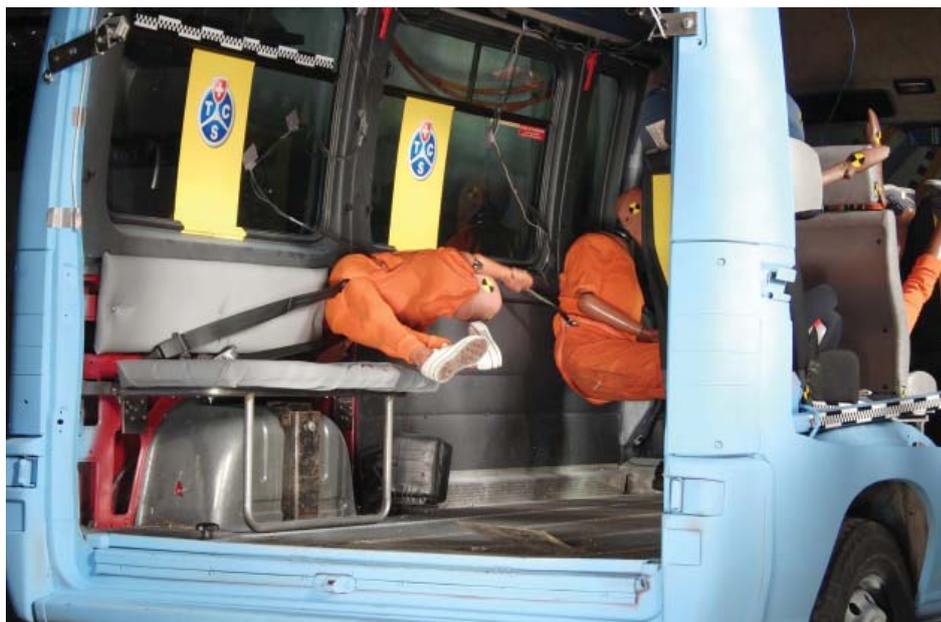
Il manichino non allacciato viene scaraventato contro il sedile del conducente e la porta. Quello sulla panchina laterale ed assicurato con la cintura subaddominale viene trattenuto troppo tardi per un difetto dell'avvolgitore. In entrambi i casi, la sicurezza è insufficiente!!!

L'esito è ben più drammatico per i bambini seduti di lato. «Il primo manichino, non allacciato di proposito, nonostante ci sia una cintura a due punti, vola letteralmente nel minibus. Subisce gravi traumi al collo, al torace, al bacino e alla testa. Le sue pro-

spettive di sopravvivenza sono fortemente a rischio», afferma Anton Keller, ingegnere presso il dipartimento Consulenza mobilità del TCS. Il manichino allacciato con una cintura subaddominale rimane a sua volta gravemente ferito, in quanto la molla del rocchetto del dispositivo di ritenuta si è rotta al momento dell'impatto sotto il peso del manichino e la cintura si è allentata. Il manichino ha così sbattuto la testa contro il pianale del veicolo e il bacino ha subito una decelerazione dalle conseguenze molto gravi.
